ZESPÓŁ DWORSKO - PARKOWY

GIERAŁTOWICZKI

11. Zdjęcia, plan sytuacyjny, rzuty

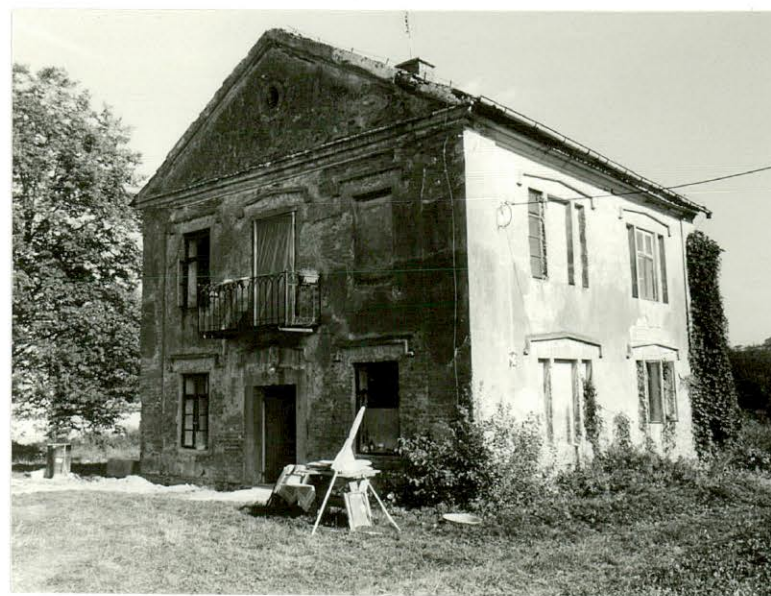
SYTUACJA. Zespół dworsko-parkowy w Gierałtowiczkach położony jest we wschodniej części wsi po południowej stronie głównej drogi prowadzącej z Głębowic przez Gierałtowiczki do Gierałtowic. Teren zespołu od północy ograniczony jest ciągiem tej drogi, od wschodu jej odnogą prowadzącą do Gierałtowic, a od południa ciekami wodnym potoku Stronik i ciągiem stawów hodowlanych - paciorkowców. Obszar dworski jest terenem o urozmaiconej konfiguracji, wyniesionym w kierunku północnym i opadającym nieco w kierunku stawów. Zespół otoczony jest ogrodzeniem z drucianej siatki. Na jego teren można dostać się przez bramy wjazdowe w zachodniej i wschodniej części ogrodzenia. Główna oś kompozycyjna założenia prowadzi na linii północny-zachód - południowy-wschód, pomiędzy dawnymi budynkami dworskimi. Druga oś, równoległa do poprzedniej, otwiera się na aleję grabową zamkniętą punktem widokowym. Pierwotnie wokół dworu zgrupowane były wnętrza parkowe. Teren zespołu jest obszarem o obrysie nieregularnego wieloboku. W części północno-wschodniej znajdują się pozostałości dawnego parku krajobrazowego, z urządzoną w pobliżu budynków dworskich częścią geometryczną, dziś nie istniejącą. Po 1945 r. park podzielony został na kilka części. Część geometryczną, położoną na południe i zachód od dworu oraz sad przeznaczono na fermę kaczek. Wzniesiono tu też kilka baraków gospodarczych. We wschodniej części parku znajdował się magazyn żwiru i materiałów budowlanych. Obecnie teren ten jest mocno zdewastowany, ale przystąpiono do jego rewaloryzacji. W zachowanej części parku dominują buki. Niektóre drzewa przekraczają wymiary pomnikowe. Wiek tego drzewostanu szacowany jest w przedziale 100 do 250 lat. Oprócz buków rosną tu graby (często także okazy pomnikowe), lipy i dęby. Wśród tych gatunków występują także okazy pomnikowe (jeden z dębów ma pień o obwodzie powyżej 7 m). Buki są zdrowe, ale dęby często wypróchniałe z suchymi końcami gałęzi. Dawna część parku z egzotami jest całkowicie zniszczona (na tym terenie znajdował się wybieg dla kaczek). Nie ma już w parku rzadkich gatunków drzew jak np. odmiana Ellwanger'a żywotnika zachodniego i świerka srebrzystego. W zieleni parkowej dominuje leszczyna pospolita z odmianami ogrodowymi oraz leszczyna południowa. W sumie na terenie zachowanej części parku stwierdzono 14 drzew o wymiarach pomnikowych. Pozostałości zabudowy dworskiej znajdują się w południowo-wschodniej części zespołu. Są to dwa budynki mieszkalne oraz spichlerz. W przedłużeniu budynków mieszkalnych i pomiędzy nimi od południa znajdowały się obiekty gospodarcze, wzniesione zapewne po 1945 r. Zachował się tylko niski barak dostawiony od południa do budynku mieszkalnego II. Dworski budynek mieszkalny I. Usytuowany w pobliżu nieistniejącej, zachodniej, komponowanej, geometrycznej części parku i dawnego sadu. Murowany z cegły, potynkowany. Wzniesiony na planie prostokąta, symetryczny, piętrowy. Dach dwuspadowy kryty dachówką ceramiczną. Elewacja frontowa w ścianie szczytowej, trójosiowa, symetryczna. W osi środkowej drzwi do sieni. Nad wejściem na piętrze balkon z żelbetowym podestem i balustradą z żeliwnych prętów. Otwory okienne różnej wielkości (w ścianach wzdłużnych większe). Okna skrzynkowe, podwójne, dwu- i trójdzielne, wielokwaterowe. Nad oknami gzymsy. Wnętrze dwutraktowe. Klatka schodowa na piętro drewniana, schody jednobiegowe. Podłogi z desek kładzionych na legarach. Zachowana stolarka drzwiowa z os. ćw. XIX w. Stropy drewniane z podsufitkami z otynkowanej maty trzciniowej. W jednym z pomieszczeń odkryte stropy belkowe. Budynek zdewastowany, w bardzo złym stanie technicznym. Trwa generalny remont wnętrza. Budynek mieszkalny II Obiekt podobny do poprzedniego, lecz

Budynek mieszkalny I od północnego-zachodu

Pomimo znacznego stopnia zdewastowania zespół dworsko-parkowy nadal zachowuje duże walory historyczne i krajobrazowe. Wskazana byłaby zwłaszcza renowacja i konserwacja zachowanego założenia parkowego. Trwające obecnie prace remontowo-budowlane i renowacyjne na terenie zespołu powinny być prowadzone pod nadzorem konserwatorskim.

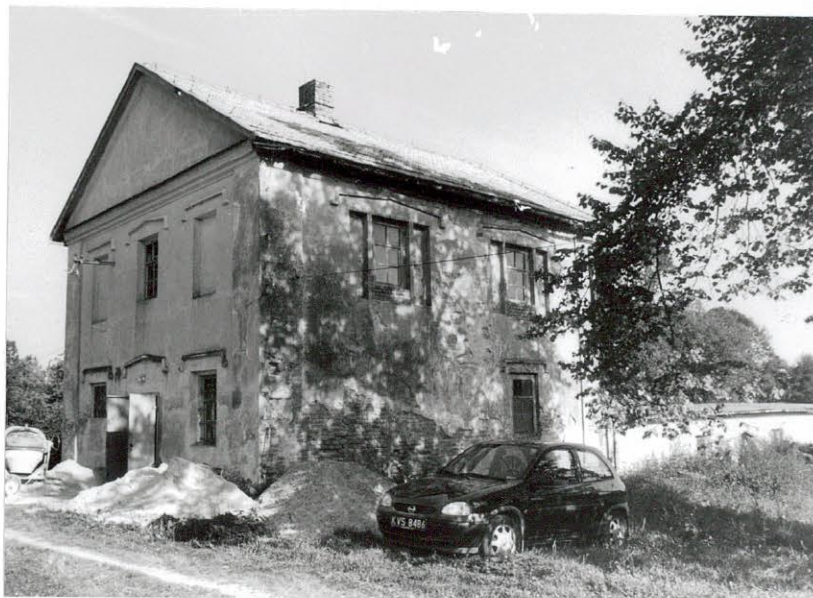
znacznie przekształcony w 2. poł. XX w. Najprawdopodobniej pełnił funkcję budynku gospodarczego (świadczyć za tym mogą zmienione okna). Obiekt także znacznie zdewastowany, w trakcie generalnego remontu. Spichlerz usytuowany na wschód od wspomnianych obiektów, na granicy zachowanej części parku krajobrazowego. Obiekt murowany z cegły, pierwotnie potynkowany, piętrowy, posadowiony na wysokim podpiwniczeniu niwelującym znaczne nierówności terenu. W elewacjach symetrycznie rozmieszczone na wszystkich kondygnacjach niewielkie, prostokątne otwory okienne wentylujące i doświetlające wnętrze. Dach dwuspadowy kryty dachówką ceramiczną. Obiekt zdewastowany, w trakcie generalnego remontu. Poza terenem zespołu, nad jednym ze stawów (działka nr 309) usytuowana jest kamienna figura św. Jana Nepomucena z 1780 r. Ochroną konserwatorską poprzez wpis do rejestru zabytków objęte są pozostałości parku w północnej części zespołu, zdewastowany teren dawnego sadu i parku komponowanego w zachodniej części zespołu oraz obszar w części gdzie znajduje się resztkowa zabudowa dworskiej. Stawy stanowią naturalną otulinę zespołu.

Budynek mieszkalny II od północnego-zachodu

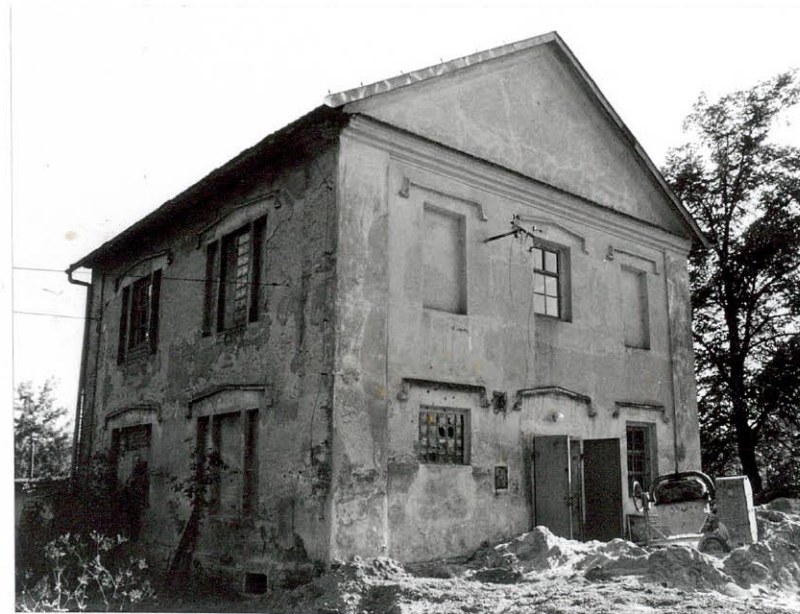
Budynek mieszkalny II od północnego-wschodu

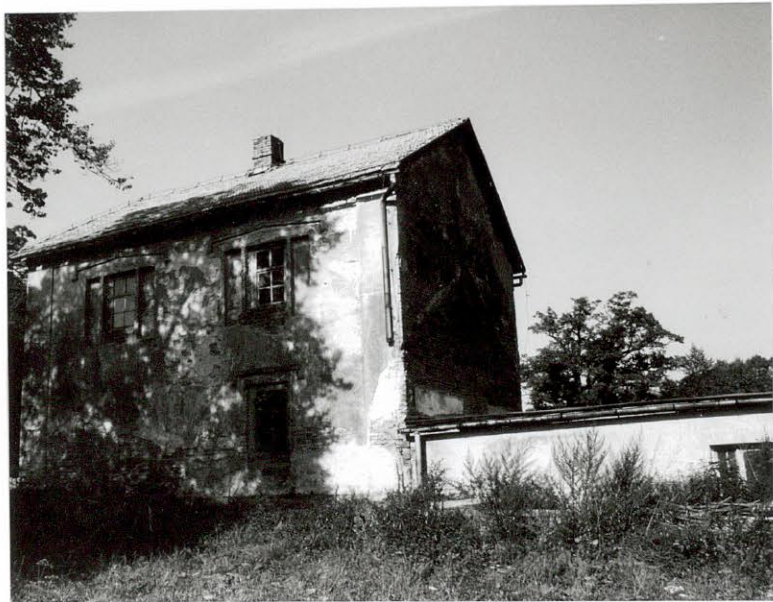
Budynek mieszkalny II od południowego-zachodu

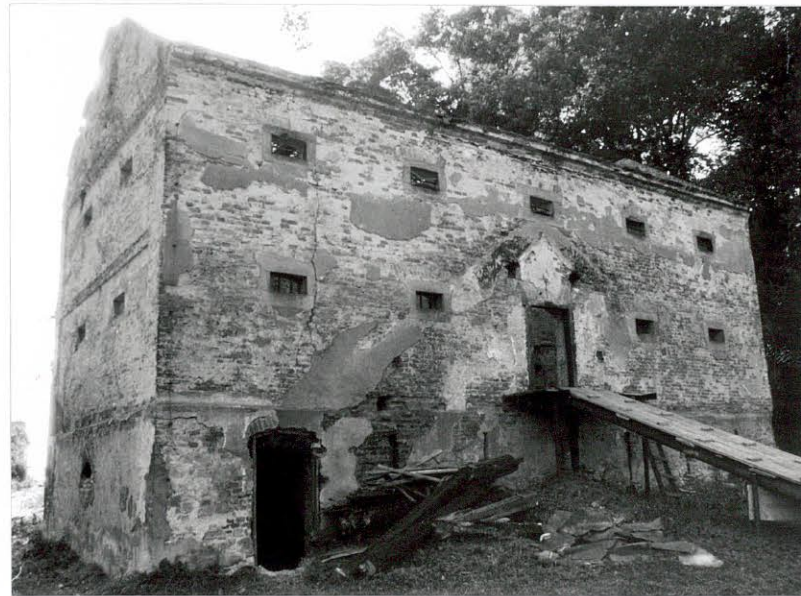
Spichlerz od południowego-wschodu
